Røbekk gravlund

Tiltaksvurdering for massehåndtering

NIBIO RAPPORT | VOL. 4 | NR. 81 | 2018

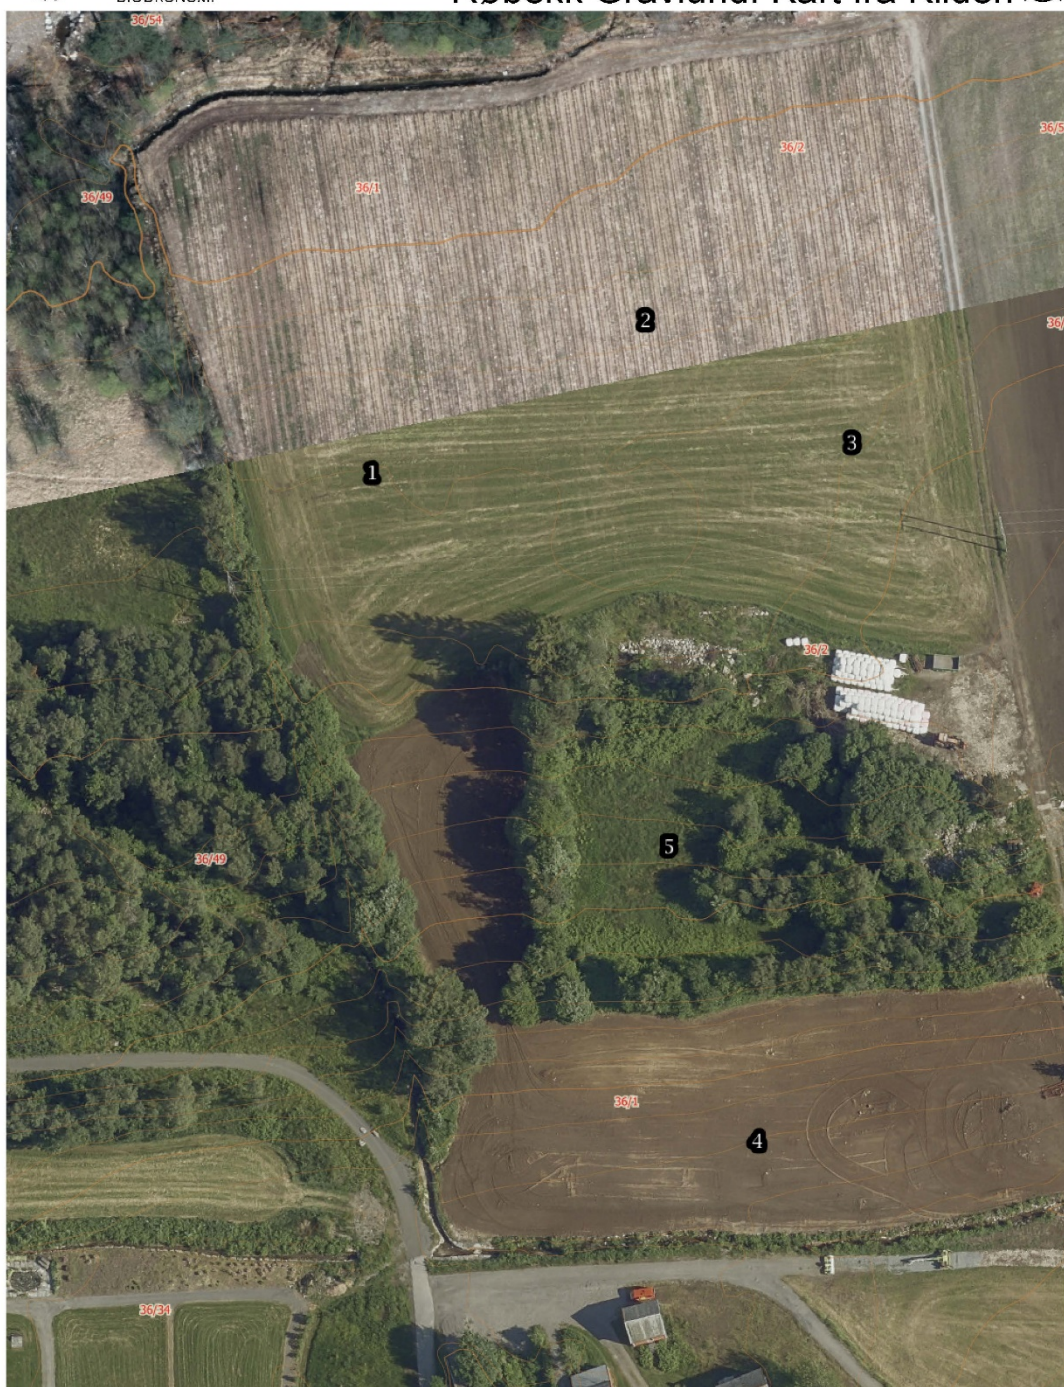
Figur 1: Kart over lokaliteten, med plassering av jordprofiler merket fra 1 til 5, etter sine respektive navn og rekkefølgen de ble beskrevet.

Fem plasser ble plukket ut for profilbeskrivelse på lokaliteten (Figur 1), valgt for å avdekke viktige egenskaper og oppnå et representativt utvalg og en mest mulig fullgod forståelse, med de tidsbegrensninger som var til stede. For fulle profilbeskrivelser, se vedlegg A.

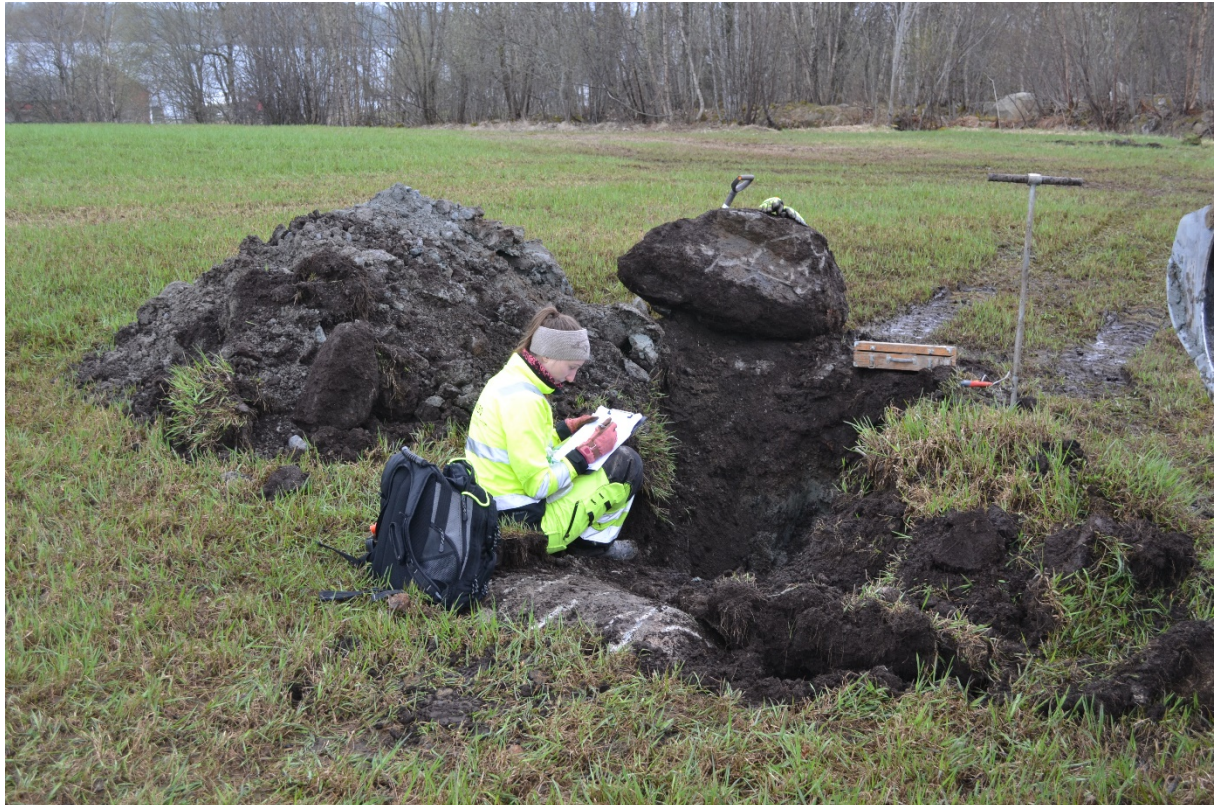
Figur 2: Profil 1, vist slik det ble gravd ut. Det tydelige myrpreget kommer godt fram av de mørke toppmassene. To store steinblokker ble funnet. Den ene, i forkant av blidet, var for stor til at gravemaskinen kunne rikke den. Blokk nummer to i bakkant av profilet ble lirket til overflaten.

Funnet av disse blokkene er vesentlig, da dette får konsekvenser for anleggsfasen. Under utbygging må det gravemaskiner til som er kraftige nok til å fjerne slike blokker. Da plassering av profilet var tilfeldig og det ble påtruffet to slike blokker, er det ikke utenkelig at det finnes flere på anleggsområdet. Stein og blokk (av betydelige dimensjoner) fra tidligere ryddinger ligger i kanten av jordene og underbygger denne antagelsen.

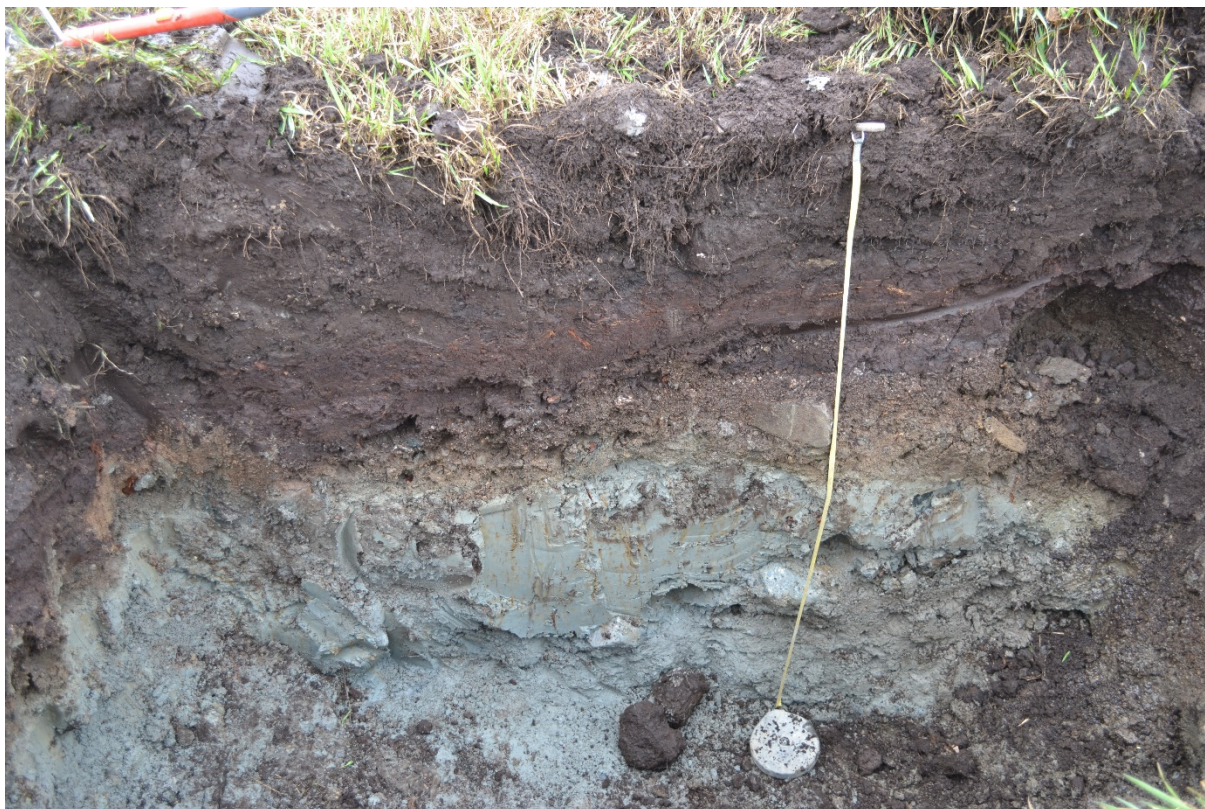
Profil 1 (Figur 3) lå i en liten nedsenkning i landskapet, og bar preg av vannansamling og dårlig drenering i form av et myrkarakteristisk topplag, og tette masser dypere nede (Cg1). I overflaten var det en stor steinblokk (Figur 2), over 1 m². Denne lot seg ikke fjerne med en 2,7 tonns gravemaskin. Det rant mye vann fra under blokken, trolig en kildehorisont mot leira. Lenger nede i profilet ble en annen blokk funnet, med bare noe mindre dimensjoner. Denne ble tatt ut ved graving av profilet og lagt tilbake etterpå.

Figur 3: Jordprofil 1, med alle sjiktene synlig nedover i profilet.

Profilet hadde et topplag av organisk jord (0-45 cm), sjiktene Hp, H1 og H2. Det var god rotutvikling i Hp, med avtagende mengde røtter nedover. Disse sjiktene var skjøre, og lot seg lett smuldre. De vurderes som godt egnet til jordblanding med sand.

De to underliggende mineralsjiktene var Bw1 og Bw2 (45-64 cm), begge sjiktene med enkeltkornstruktur som tenderte over i massiv mot bunnen av Bw2. Sjiktene besto av sand og grus. En test i felt ble gjort ved å blande Bw1 og materiale fra de organiske sjiktene. Dette lot seg fint gjøre, og konklusjonen er at de øverste 5 sjiktene i profil 1 vil, etter blanding med andre masser, kunne egne seg godt til topplag på kistegravfelt.

Under Bw2 kom et mineralsjikt bestående av siltig leire. Cg1 (64-100 cm) var svært klebrig og massiv, og svært fast. Gamle, intakte røtter fra trær vitnet om svært gode bevaringsforhold for trevirke. Den grå basisfargen med brune fargeflekker vitner om varierende reduserende og oksiderende forhold, trolig forårsaket av at den massive leira fungerte som et lokk for vannet, der all transport av luft og vann forekom i sprekkesoner.

Det nederste mineralsjiktet, Cg2 (64 cm-ca 2 m), var svært hardt, men lot seg dele opp og smuldret. Også her var det spor etter meget gode bevaringsforhold. Cg2 bar preg av morene. Morenen, om den løsnes og blandes med sand, kan potensielt brukes som gravplassmasse, da i dypet av kistedybden. Dette laget var bare svakt fuktig, noe som tyder på at leirlaget over er svært tett og hindrer vanntransport ned i dette laget.

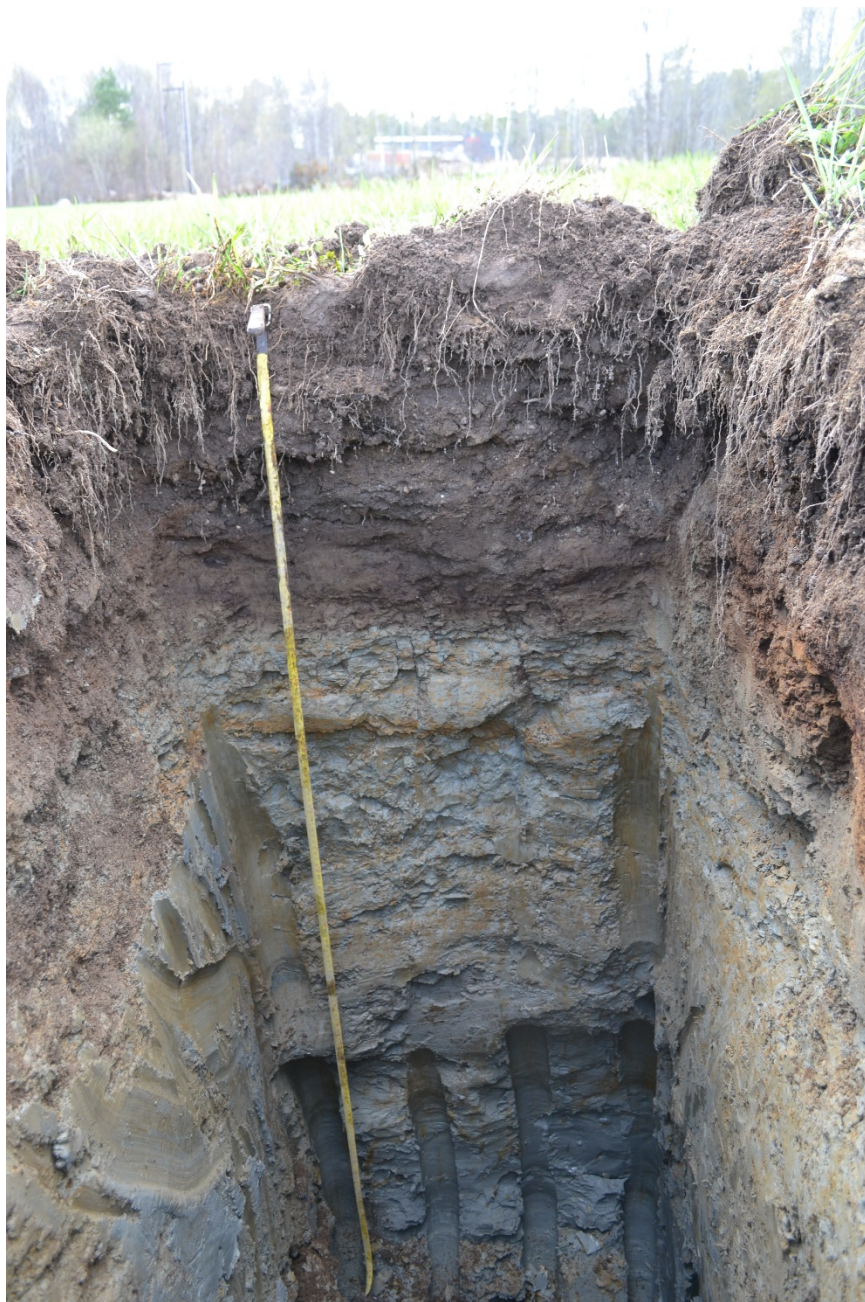
Jordprofil 2 (Figur 5) lå i en helning, 6-8 %, og besto av strandsavsetning av sandmateriale over marin avsetning av siltig leire. Det var enkelte droppsteiner i topplaget.

Figur 5: Jordprofil 2, med alle sjiktene synlige.

Topplaget var et Ap-sjikt (0-23 cm), med svært mørk gråbrun farge. Laget hadde grynstruktur, og var svært godt bioturbert. Laget var moldholdig og var svært skjørt.

Det underliggende sjiktet, Bw (23-42 cm), var et mørk gulbrunt lag med veldig tydelig platestruktur. Laget var hardt, men svært skjørt, og smuldret lett. Laget hadde humusanrikning og karakteristikk i tråd med et podsol B-sjikt. Laget besto av sand, som bar preg av utvasking og forvitring slik at kvartsen var igjen. Under Bw var det et utydelig og ikke kontinuerlig E-sjikt (1-2 cm bånd), som har liten praktisk betydning for massehåndtering ved anleggelse av gravplass.

Under det tynne E-sjiktet var det et Bg1-sjikt (42-58 cm), olivengrått med sterkt brune fargeflekker. Strukturen var plate til blokk, og laget var hardt. Når en bit løsnet, derimot, så smuldret den lett til

korn. Selv om dette sjiktet besto av siltig mellomleire, kan det fint blandes med sand på grunn av den smuldrende strukturen. Ap- og Bw sjiktene kan også blandes med sand til en jevn blanding.

Under de brukbare massene var det to sjikt til, et Bg2-sjikt (58-100 cm) og et Cg-sjikt (100 cm og ned). Det øvre laget var olivengrått med gulbrune fargeflekker, med gradvis overgang til det underliggende sjiktet, som var mørk grått, med sterkt brune fargeflekker. Disse massene besto av siltig mellomleire, våte og med henholdsvis prisme- og massiv struktur. Massene vil ikke være egnet for å blande med sand. Det ble observert meget gode bevaringsforhold, og massene er derfor ikke egnet til kistegraver.

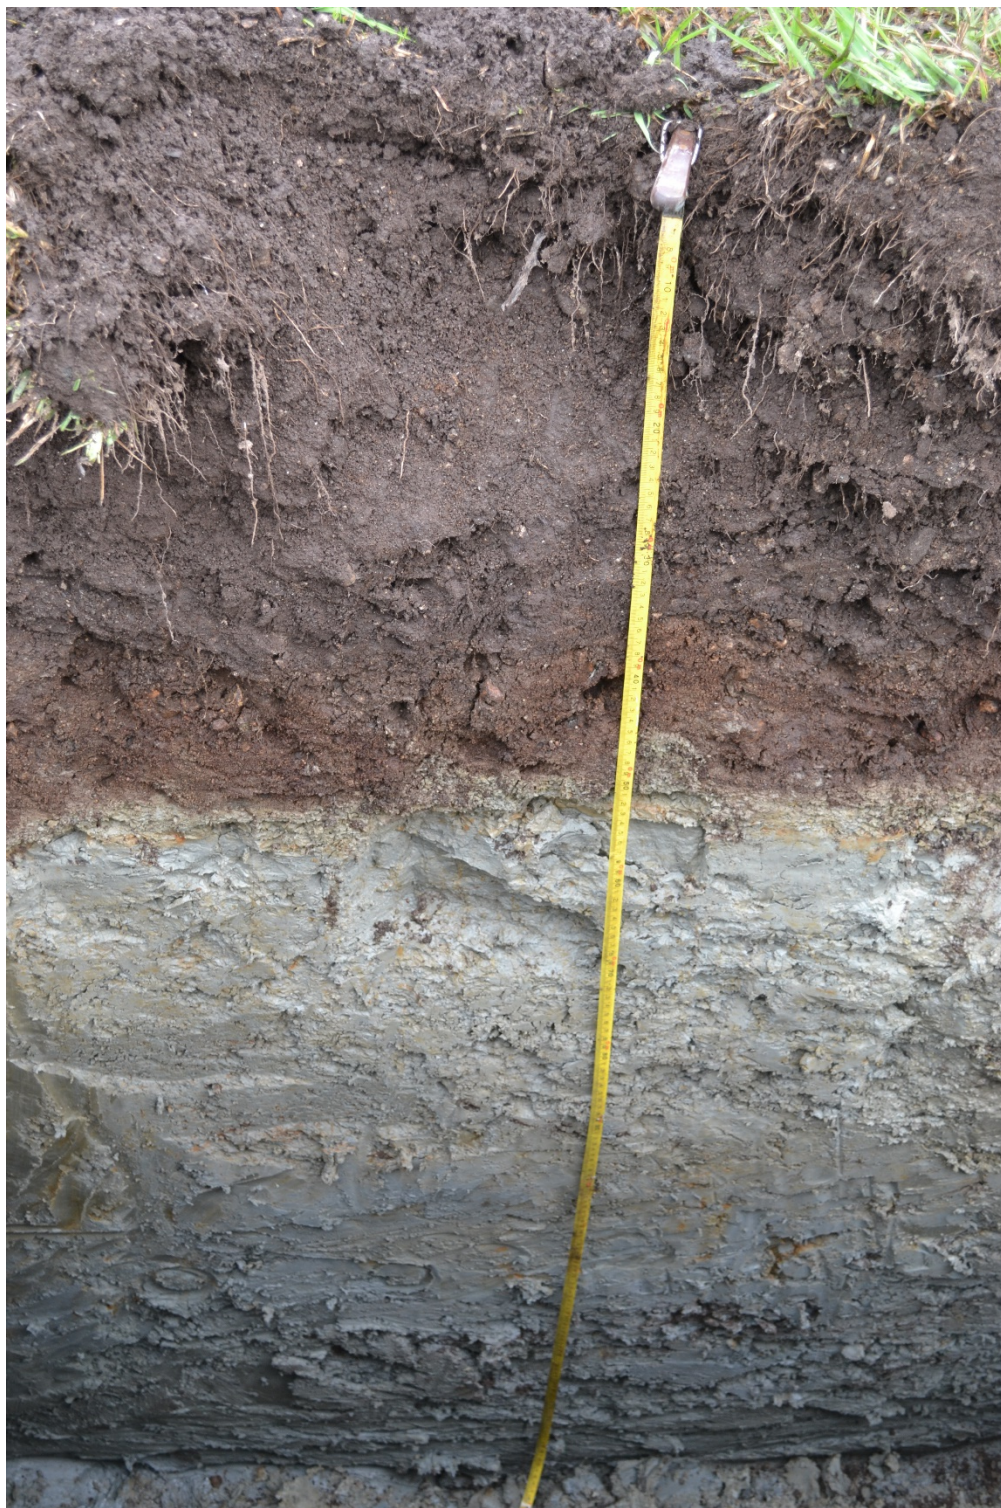
Jordprofil 3 (Figur 7) lå i en helning på ca. 6 %. Dette profilet nådde fjellet på 190 cm, og grunnvannstanden var på 180 cm. Profilet hadde ufullstendig drenering og var fuktig til svært fuktig.

Figur 7: Jordprofil 3 med alle sjiktene synlige.

Topplaget kunne deles inn i to sjikt, Ap1 (0-30 cm) og Ap2 (30-35 cm), henholdsvis med svært mørk brun og svart farge. Begge sjiktene hadde grynstruktur, og var svært skjøre. Det øverste sjiktet hadde svært god rotutvikling, og få av røttene strakk seg ned gjennom Ap2. Ap1 var dessuten moldrik.

Det underliggende Bw-sjiktet (35-50 cm) var mørkt brunt, og hadde enkeltkornstruktur. Det var grusholdig, og inneholdt småstein. Jorden var svært skjør, og hadde få, svært fine røtter.

E-sjiktet (50-55 cm) var et lyst olivenbrunt lag med gulbrune og mørkt gulbrune fargeflekker. Laget hadde platestruktur, som var svakt utviklet. I laget var det rotutvikling med få svært fine røtter. Sjiktene fra toppen av profilet til og med E-sjiktet kan fint blandes med andre masser, og kan brukes videre i prosjektet.

Under de brukbare sjiktene var det et Bg (55-100 cm) og et Cg-sjikt (100-190). Grensen mellom disse lagene var diffus, og er satt på grunnlag av basisfarge og fargeflekker. Bg-sjiktet hadde olivengrå basisfarge og uskarpe, sterkt brune fargeflekker, mens Cg hadde grønngrå basisfarge og skarpe, sterkt brune fargeflekker. Begge lagene var svært plastiske og svært klebrige, og ingen av dem egner seg til å blande med andre masser. Hverken Bg eller Cg har egenskaper egnet for kistegravjord.

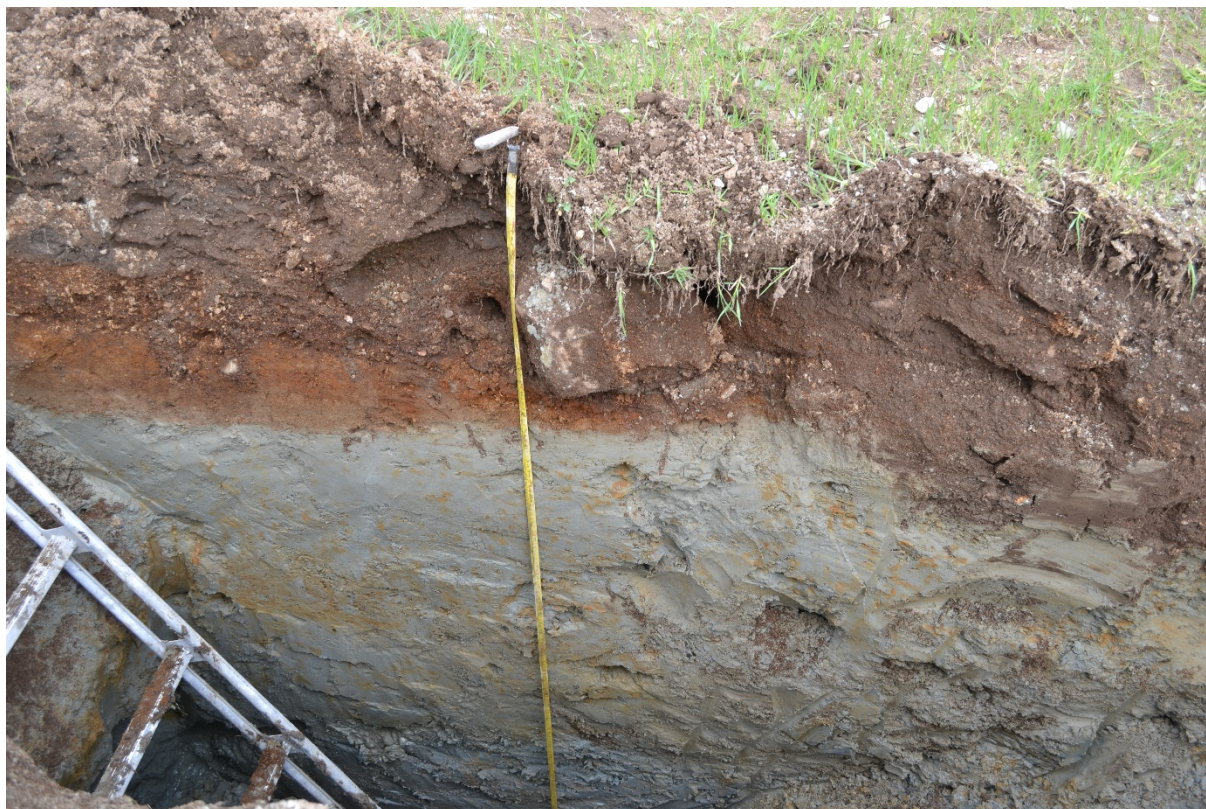
Jordprofil 4 (Figur 9) lå på nedre del av lisiden, på et jorde med lite plantedekke og erosjonsspor ca. 50 meter bortenfor. Jordet var svært vått i øvre kantsone. Profilet var svakt fuktig i øvre del, og vått i nedre del.

Figur 9: Jordprofil 4 med alle sjiktene synlige.

Topplaget ble delt inn i Ap1 (0-20 cm) og Ap2 (20-32 cm). Hele topplaget var svært mørk brunt. Ap1 hadde grynstruktur, mens Ap2 hadde avrundet blokk med noen grynstruktursoner. Det var god rotutvikling i topplaget, som var gradvis avtagende nedover fra Ap1. Hele topplaget var svært skjørt.

Det neste sjiktet, Bhs (32-40 cm) var mørk brunt med enkeltkornstruktur, tenderende mot massiv nedover. Sjiktet inneholdt grovsand og grus. Laget var løst.

Det underliggende sjiktet, Bs (40-50 cm) hadde en blanding av fargene mørk gulrød og mørk brun til brun. Laget var massivt, uten tegn til struktur, og skjørt. Det var røtter i øvre del av laget, og laget var svært bioturbert. Bs og alle overliggende sjikt er egnede for videre bruk til anleggelse av gravplass. Lagene er svakt sure (pH rundt 6), noe som vil fremme nedbrytning av kiste og knokler.

Under Bs kom tre sjikt, som følgende: Et Bg-sjikt (50-105 cm), olivengrå med sterkt brune fargeflekker. Sjiktet besto av siltig finsand, svært skjørt. Et Cg1-sjikt (105-130 cm), olivengrått med både diffuse og skarpe fargeflekker, sterkt brune. Sjiktet var svært skjørt, med reduserende forhold og stagnert vann. Et Cg2-sjikt (130-200 cm), olivengrå med sterkt brune fargeflekker. Dette laget besto av siltig leire (ikke prøvetatt), med svært grov prismatisk struktur og ellers massiv, svært klebrig og plastisk. Felles for disse massene var at ingen av dem er egnet for videre arbeid. Bg og Cg1 var svært ustabile, og er ikke forsvarlige å jordbearbeide. Deler av profilet raste sammen rett etter at profilbeskrivelsen var ferdig (Figur 10). Da er massene heller ikke egnet til kistegraver, der det trengs stabile masser for å hindre at veggene i nygravde graver raser sammen. Cg2 er neppe så ustabil, men til gjengjeld helt tett og svært plastisk, uegnet for blanding med andre masser, og med egenskaper som trolig vil fremme bevaring.

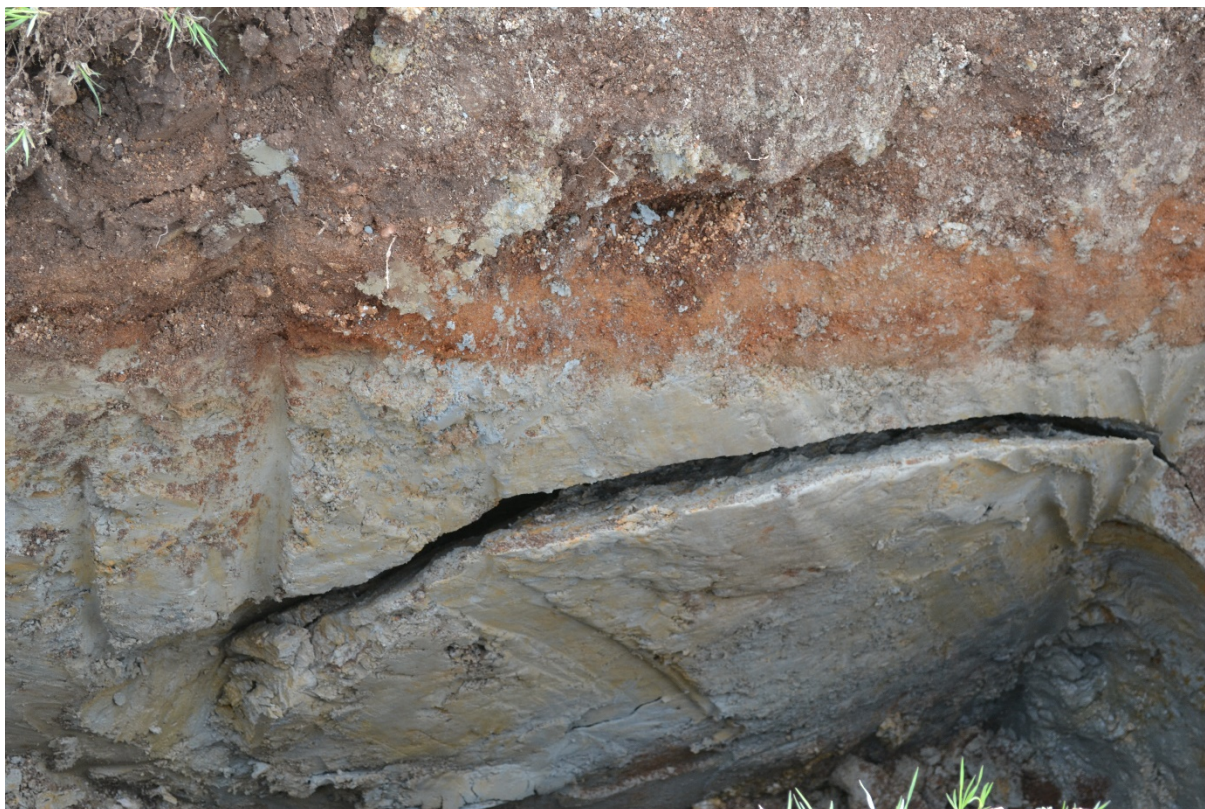
Figur 10: Ustabile masser i profil 4. Sprekken ble stadig større i løpet av arbeidet, og massene kollapset kort tid etter at dette bildet ble tatt.

De ustabile massene blir vurdert til uforsvarlig å byggeteknisk jobbe med. NIBIO anbefaler at det graves ned til, men ikke ned i, disse massene, og at det foretas en terrengheving for å oppnå nødvendig dybde på gravplassens jordsmonn.

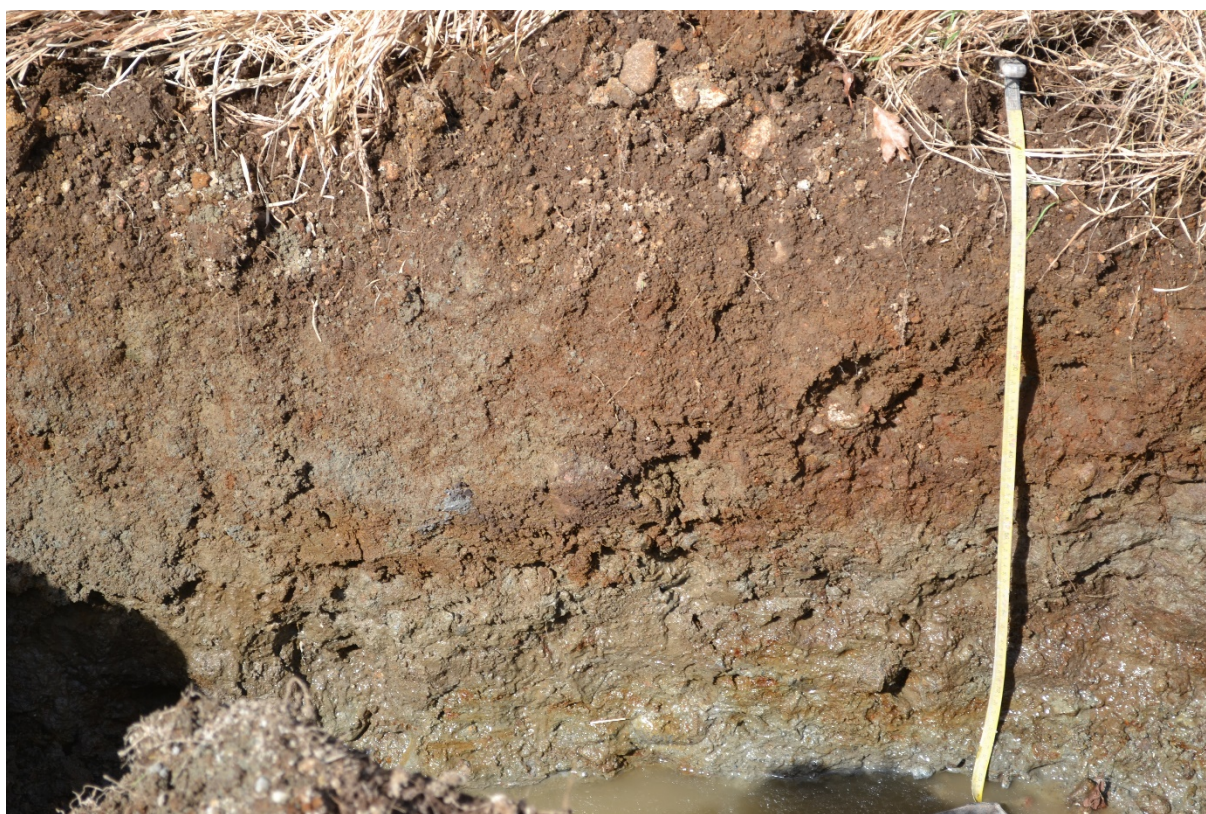
Jordprofil 5 (Figur 12) lå i en skrånende, gammel eng, som trolig var førsøkt dyrket tidligere. Engen hadde et tett vegetasjonsdekke, bestående av bringebær, hvitveis, og gresstuer (antageligvis sølvbunke). Profilet hadde dårlig naturlig dreneringsgrad. Det samlet seg store mengder sigevann i bunn av profilet, og ga en vannstand på ca. 80 cm. Profilet ga tydelige indikasjoner på å være en strandavsetning, med mange rundete stein og blokk i overflaten. Det gikk røtter gjennom profilet helt ned til de øverste grå massene, og profilet hadde som sådan den beste rotutviklingen av alle de undersøkte profilene. Røttene var trolig bare begrenset av vannstand. De dype røttene og den gode rotutviklingen skyldes antageligvis at området har stått som eng lenge, mens de andre stedene var aktivt dyrket.

Figur 12: Jordprofil 5, med alle sjiktene synlige. Sigevann samlet seg i bunnen av sjiktet.

Topplaget, et Ap-sjikt (0-20 cm), var mørk brunt med grynstruktur. Laget var svært skjørt, og smuldret bra. Det var god rotutvikling i sjiktet.

Det underliggende Bwg-sjiktet (20-50 cm) var brunt til mørk brunt, med soner der basisfargen i stedet var gråbrun med mørk brune fargeflekker, et tegn på varierende redoksforhold og fluktuerende grunnvannstand.

Nederst var et Bg-sjikt (50-90 cm), mørk gråbrunt med mørk gulbrune fargeflekker. På 90 cm dybde møtte profilet fjell. Bg-sjiktet hadde morenepreg med usorterte masser, inkludert finstoffraksjonen.

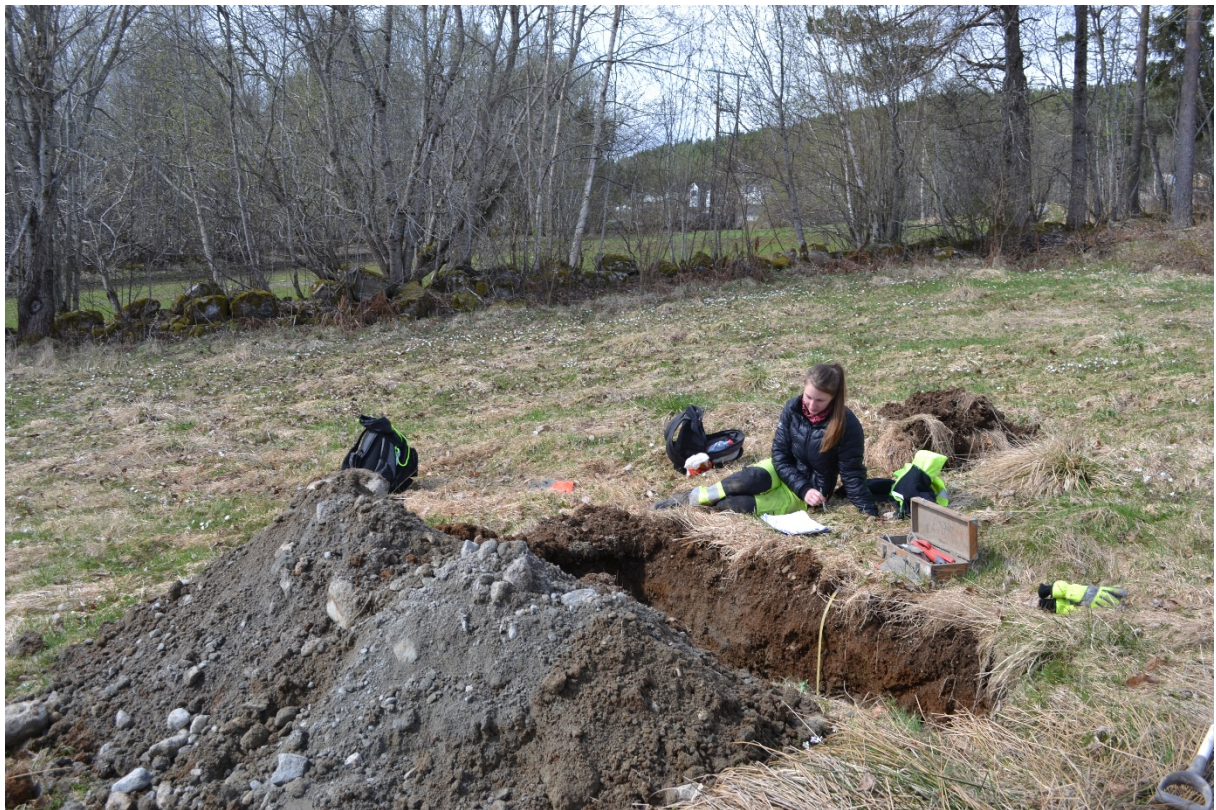
Figur 14: Gammelt steingjerde med kantvegetasjon følger konturene i landskapet. Dette er steingjerdet som innrammer rødt område, der profil 5 var lokalisert.

Steingjerdene som følger konturene i landskapet, og de gamle, store trærne i kantesonene er estetisk vakre, og kan ivareta noe av det gamle landskapsbildet (Figur 14). Gamle trær med dype røtter fremmer nedbrytning, og hindrer erosjon og flom (Figur 15). Trærne gir dessuten en vinddempende effekt, som er verdifull med tanke på lokalitetens nærhet til fjorden. NIBIO foreslår å beholde steingjerdene og tynne ut vegetasjonen, men beholde mest mulig av trærne.

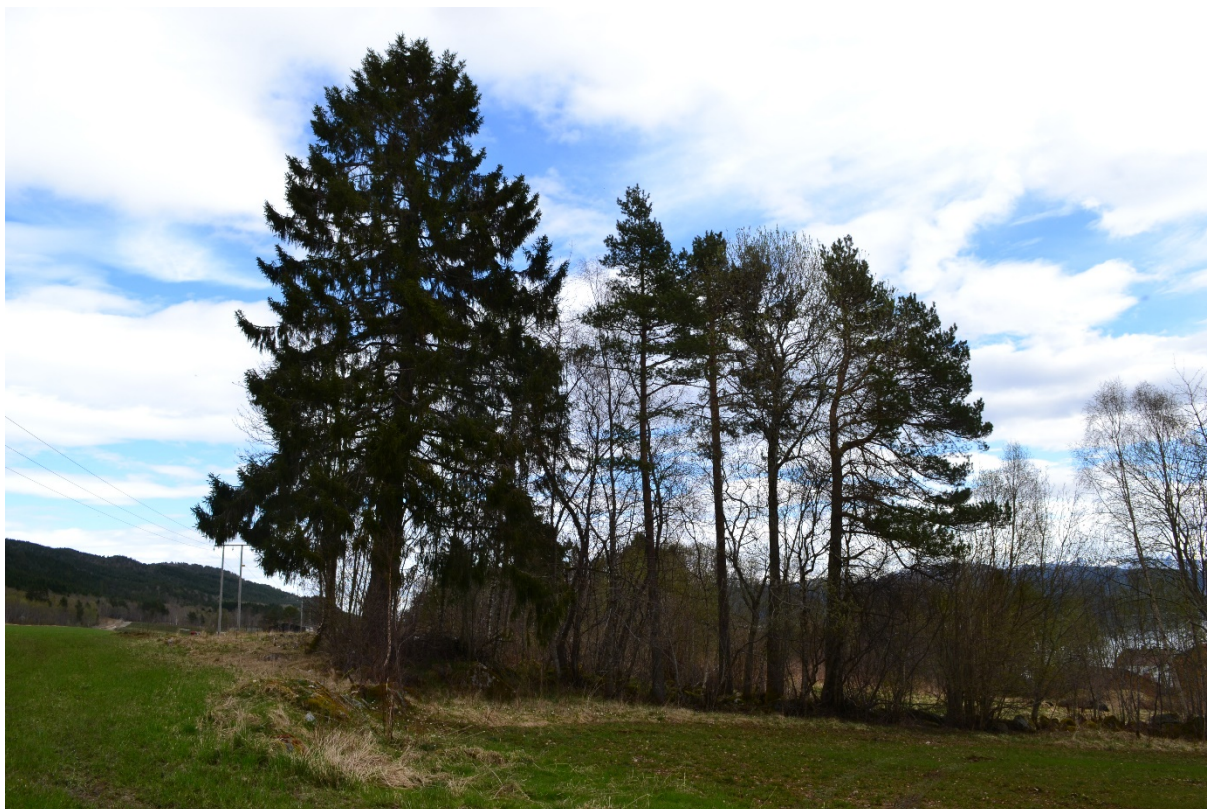
Figur 15: Store, gamle trær i kantsoner med steingjerder. Disse var estetisk vakre, er en del av det gamle landskapsbildet, og røttene vil dessuten fremme nedbrytning.

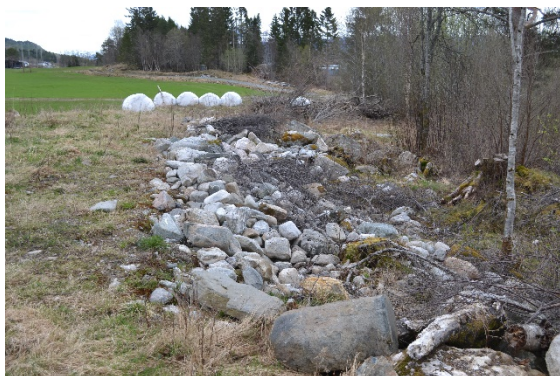
Figur 16: Fra eldre til nyere steinrøys med vegetasjon bak.

NIBIO befarte området merket oransje (Figur 21), og observerte gammel og nyere steinrøys (Figur 16), og et nyere menneskeskapt steinplatå (Figur 17) i øvre del som grenset mot blått område. Fjell i dagen ble også observert. Det er grunn til å tro at området er skinnere enn tilgrensende rødt område, da det slo ut mye vann i underkant (øvre gult område). Nedenfor var et tilvokst område med gammelt steingjerde. Vegetasjonen må trimmes. Det er behov for grøfting og dreneringsløsninger, og steinrøysene bør ryddes. Området var uryddig og hadde få estetiske kvaliteter.

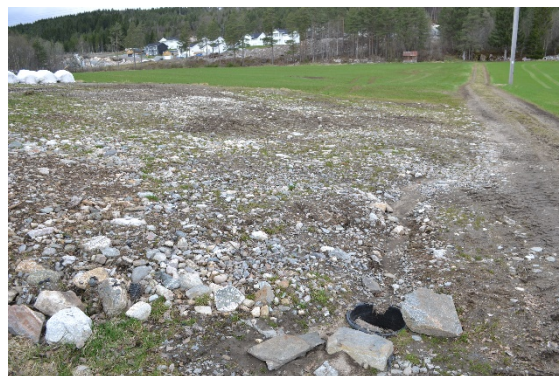
Figur 17: Steinplatå laget i nyere tid.

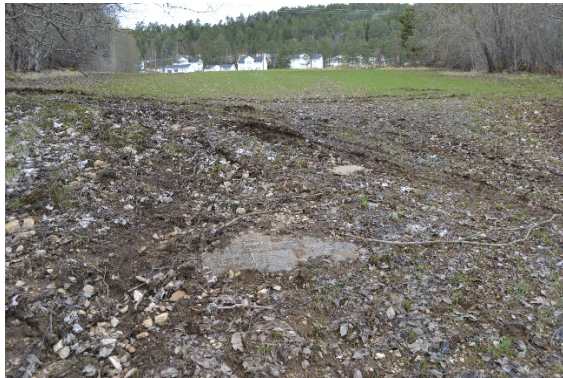
Figur 18: Fjell i dagen og erosjonsspor.

Målet er å lage jordsmonn med selvdrenerende masser. Vannet som strømmer gjennom området bør samles via drengrofter til kummer på østlig side av lokaliteten, og til den allerede eksisterende, steinbelagte bekken på vestlig side. Det er viktig med slike tiltak for å hindre erosjon, spesielt siden lokaliteten har en stedvis relativt bratt helning, klare erosjonsspor ble observert (Figur 18, Figur 19), og et stort vannsig, presset opp i dagen av underliggende fjell, fører til høy vannstand.

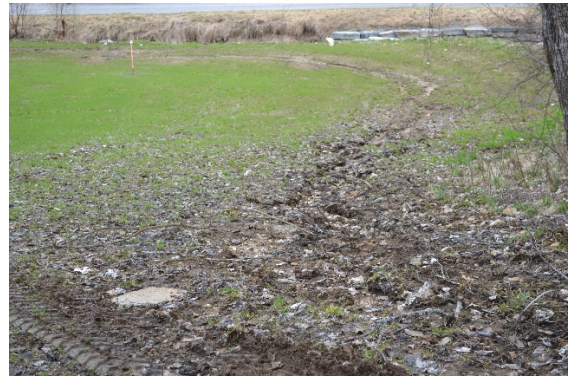
Figur 19: Erosjonsspor fra vann presset opp av fjell.

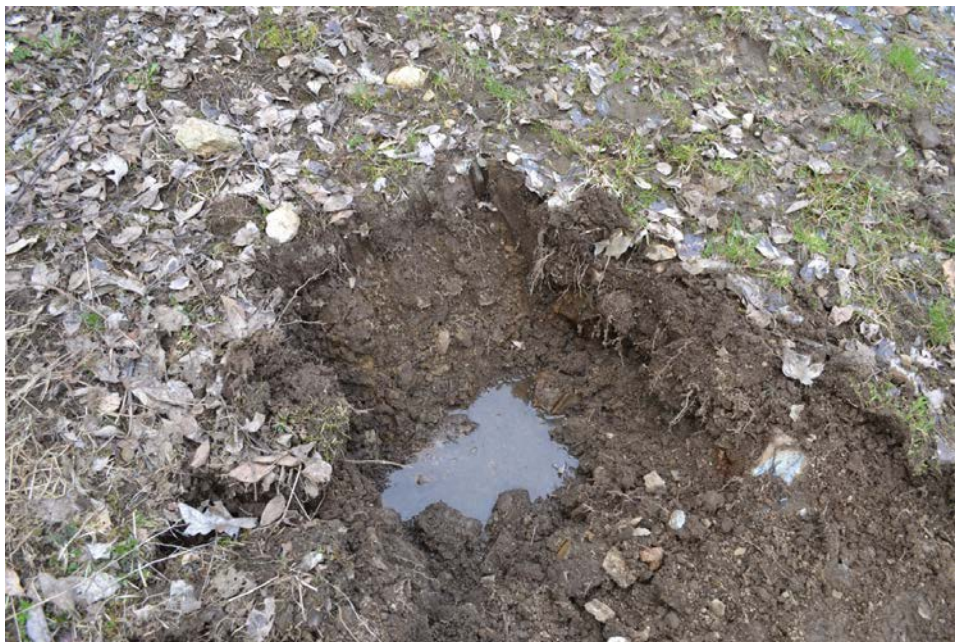
Det vestlige området merket i rødt (Figur 21) hadde tydelige erosjonsspor og fjell i dagen. Her er jordsmonnet grunt. Det ble også observert oppdemming av vann fra fjell (Figur 20), og under stor vannføring blir dette vannet trolig presset til overflaten og 'renner over', og fører til erosjon og svært høystående grunnvannstand. Drenering er nødvendig i dette området.

Figur 20: Oppdemning av vann fra fjell, svært nær overflaten. Dette fører til erosjon lenger nede, spesielt i perioder med mye vannføring.

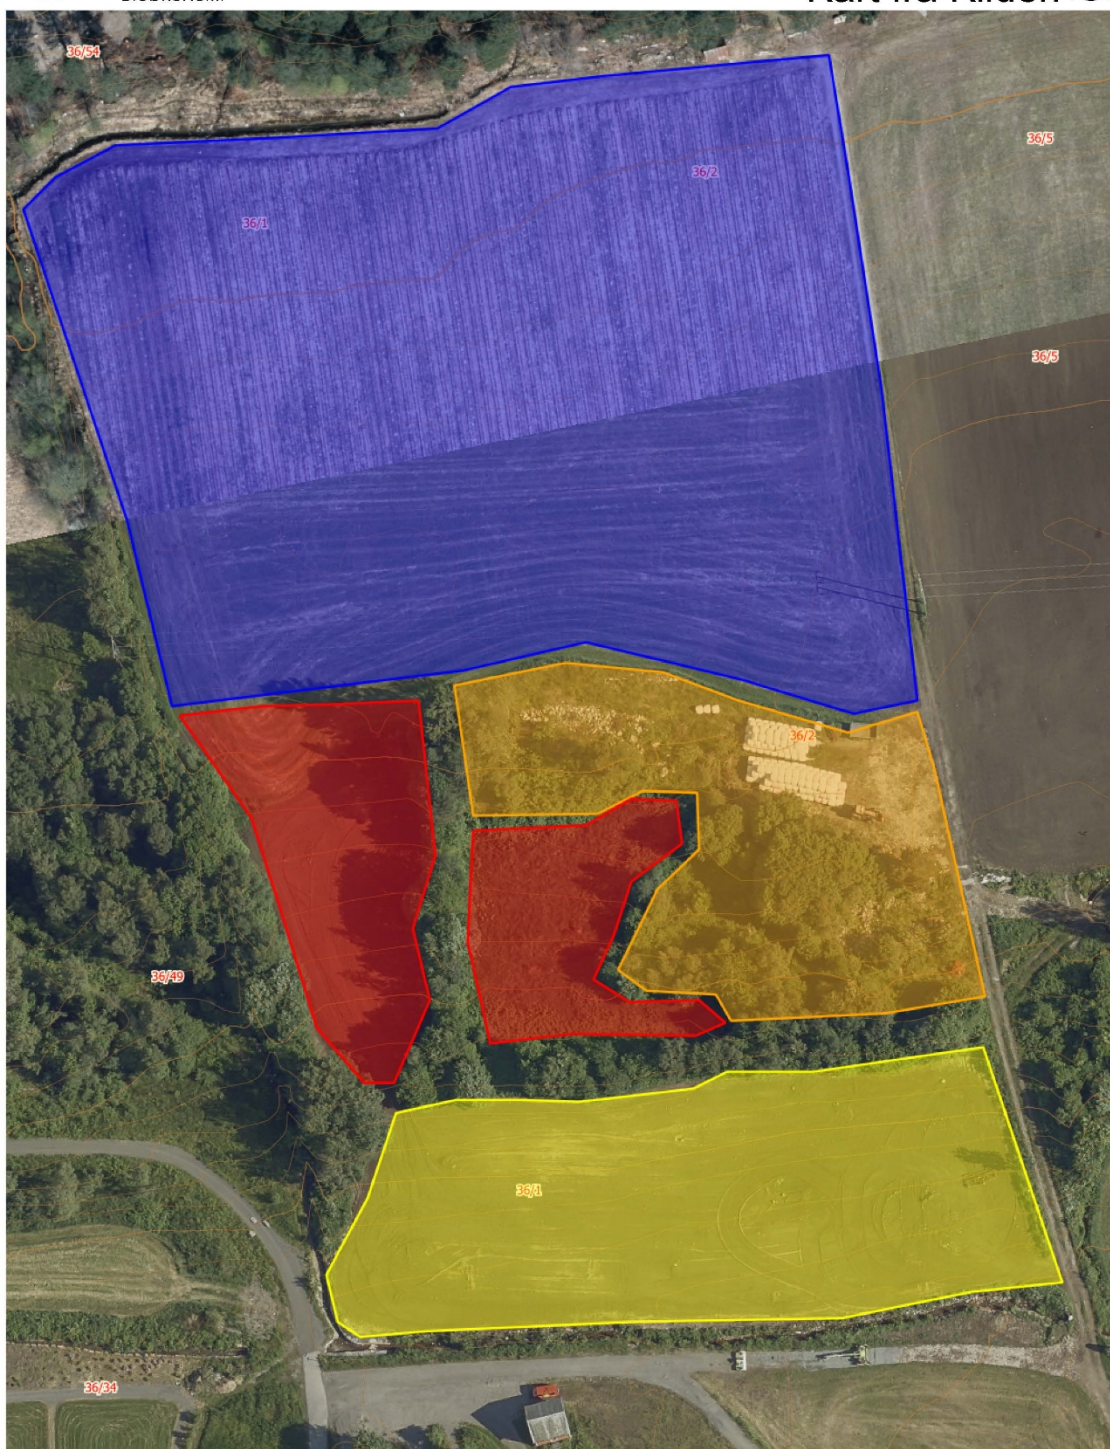
Figur 21: Lokaliteten, inndelt i sektorer etter observerte egenskaper og særskilte anbefalinger. Blått område kan egnes for kistegraver. Røde områder anbefales brukt til urnegraver. Orange område kan brukes til urnegraver eller sitteplass, men krever mye opprydning. Gult område kan egne seg for kistegraver. Kart fra Kilden, nibio.no.

NIBIO anbefaler terrengheving og anlegging av kistegraver i gult og blått område (Figur 21), basert på observasjoner i profil 1-4. NIBIO anbefaler å bygge opp jordsmonn til enkel kistedybde, fordi dobbel kistedybde vil medføre en nesten dobling av nødvendig innhentede masser, og en betydelig terrengheving med mindre store mengder uegnet masse blir ført på deponi. Kostnadene ved å anlegge gravplass i dobbel kistedybde er betydelige, og potensielt ikke verdt gevinsten. NIBIO mener at for Røbekk Gravlund vil det være bedre å sørge for vellykket nedbrytning på enkel kistedybde, slik at gravene kan brukes igjen etter 20 års fredningstid.

Basert på observasjoner i profil 5 anbefales urnegraver i dette området (merket i rødt, Figur 21), pga. grunt jordsmonn over fjell og erosjonsfare, samt høy vannføring. Det vestlige området merket i rødt (Figur 21), pga. høy vannføring, stor erosjonsrisiko og fjell i dagen, anbefales brukt som urnefelt, eventuelt utkikkspunkt/sitteplasser eller minnelund.
